過去の大規模雪崩と対策事例 ～鳥取県奥大山～

2023/3/31

特定非営利活動法人なだれ防災技術フォーラム

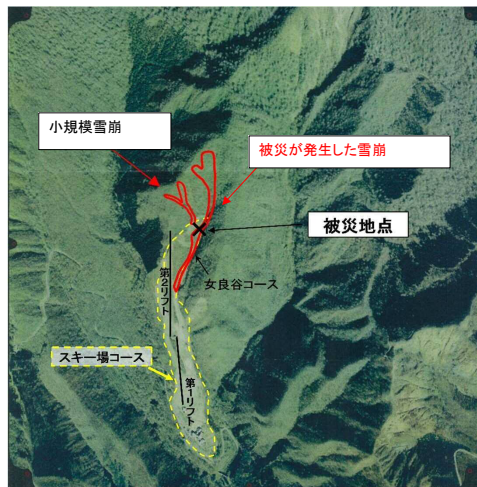
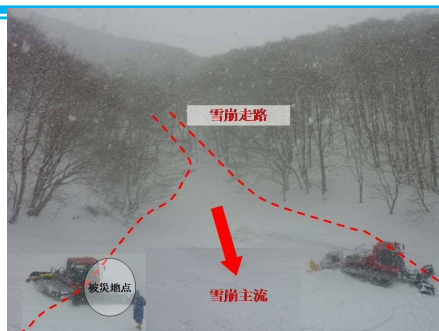
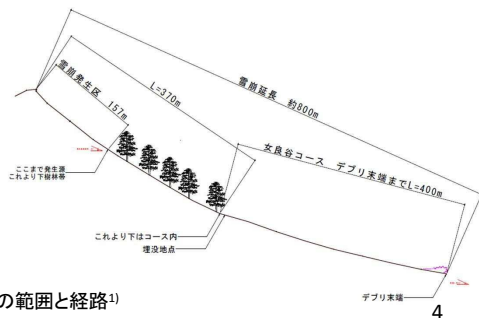
図一 雪崩の範囲と経路¹⁾

雪崩災害の発生日時	2010年（平成22年）12月31日 13時05分頃
雪崩災害発生場所	鳥取県江府町 町営奥大山スキー場 女良谷コース第2リフト終点から約200m離れた地点
雪崩災害の状況	災害発生日は、早朝から正午までに約50cmの積雪が発生する多量降雪日であった。12時40分頃、女良谷コース上部で小規模な雪崩が発生したという情報がスキー場利用者からパトロール員へ寄せられた。 現地にて確認作業中の13時05分頃、隣の沢から別の雪崩が発生し、パトロール員5名と圧雪車運転手1名を巻き込み、うち4名が雪の中に埋没した。14時30分頃、埋没していたパトロール員4名を発見。その後病院へ搬送されたが、4名の死亡が確認された。
雪崩の種類	面発生乾雪表層雪崩
雪崩の発生位置	被災地点から約400m上方位置から、発生区延長約150m
雪崩の走行距離	約800m
雪崩の堆積量	約10,000m ³
災害地の概要 (地形・地質・気象条件など)	鳥取県江府町は中国地方の最高峰・大山の南側に位置する山地であり、山陰特有の雨の多い気候が特徴である。また、冬は大雪になることは少ないが降雪日数がやや多く、役場付近でも豪雪地帯に指定されている。
雪崩の発生原因	事故当日の気象は、強い冬型の気圧配置であり、全国的に風が強く、短時間に低温下で多量の新雪が降り積もったため、積雪が不安定化して表層雪崩が発生しやすい条件であった。また、事故当日の急激な降雪と北西風により、風下斜面に形成された吹き溜まりを発生区にした、雪庇の崩落をトリガーとする表層雪崩が発生した可能性が高い。
現地の概況	12月24日までは積雪深0cmであったが、その後31日には積雪深が110cmとなった。特に31日は低温下で、7時から雪崩の発生した13時までに53cmもの急激な降雪があったことから、特にはっきりした弱層が見当たらない新雪表層雪崩が発生したと考えられる。

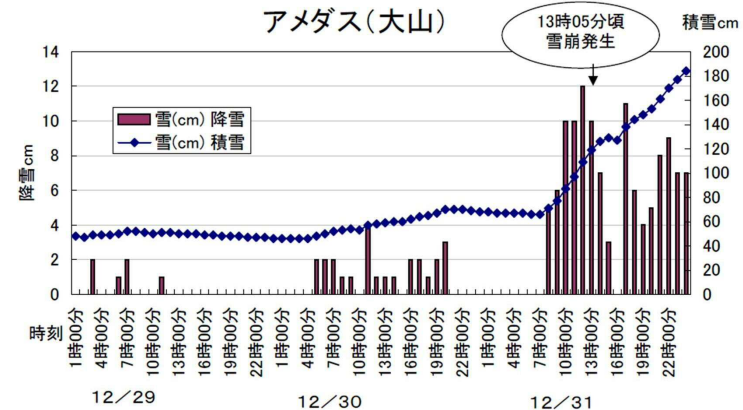
図一 気象データ¹⁾

12月24日までは積雪深0cmであったが、12月31日には積雪深が110cmとなった。特に31日は低温下で、7時から雪崩の発生した13時までに53cmもの急激な降雪があったことから、特にはっきりした弱層が見当たらない新雪表層雪崩が発生したと考えられる。
