過去の大規模雪崩と対策事例 ～新潟県寒谷～

特定非営利活動法人なだれ防災技術フォーラム

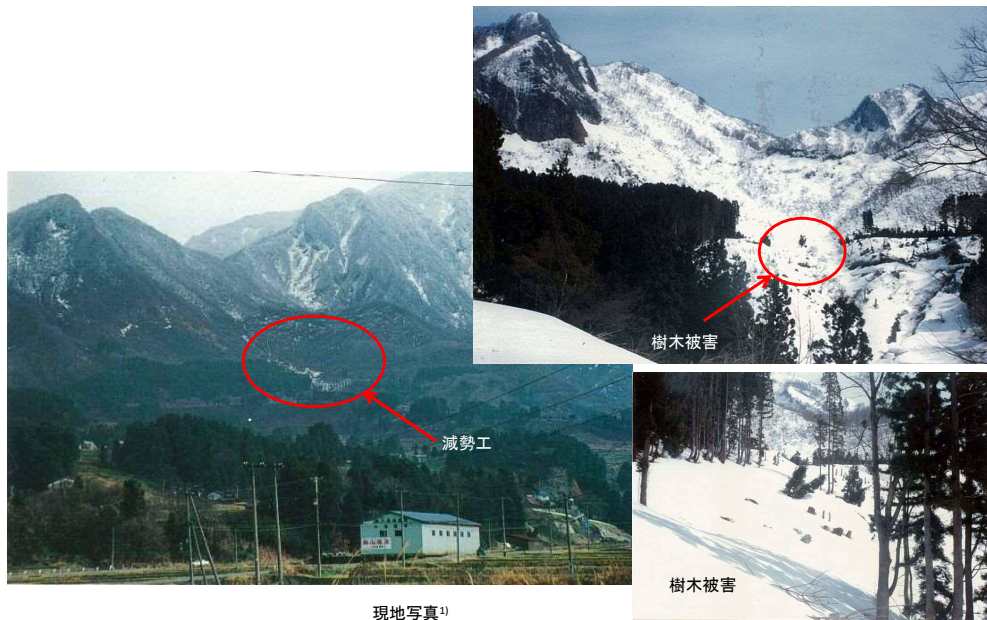
現地写真①

雪崩災害の発生日時	1984年（昭和59年）2月6日
雪崩災害発生場所	新潟県糸魚川市 寒谷地区
雪崩災害の状況	トンガリ山～黒尾ノ峰の稜線付近（標高約850m）から発生し、南西方向に進んで集落の一部家屋と樹木に被害を与えた。標高460m付近一帯のスギ600本以上に被害が発生し、標高216mにある民家の窓ガラスが割れた。
雪崩の種類	面発生乾雪表層雪崩
雪崩の発生位置	トンガリ山～黒尾ノ峰の稜線付近（標高約850m）
雪崩の走行距離	約2000m, 幅約150m
雪崩の堆積量	不明
災害地の概要（地形・地質・気象条件など）	寒谷は黒尾ノ峰・鉾ヶ岳から南西方向にあたる谷沿いの集落で、山の反対側（東側）は柵口となる。黒尾ノ峰南斜面から寒谷集落へ流れる大久保川、大知川一帯は土石流危険渓流に指定されている。
現地の概況	59豪雪で新潟県内は平地山沿いともに記録的な大雪となった。特に2月上旬は最も強い寒気が南下して平地でも真冬日となる中、断続的に大雪となって積雪が急増し、県内各地で表層雪崩が頻発した。

発生当時
