過去の大規模雪崩と対策事例 ～新潟県土樽～

特定非営利活動法人なだれ防災技術フォーラム

概況

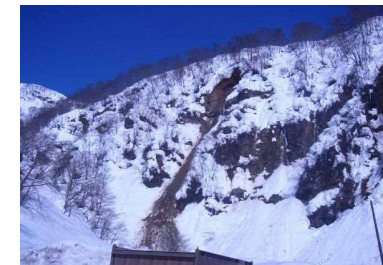
全層雪崩

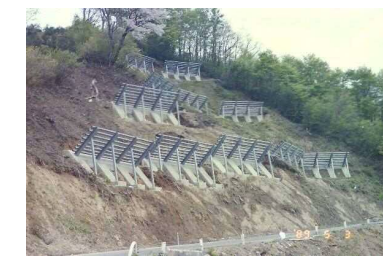
雪崩予防柵

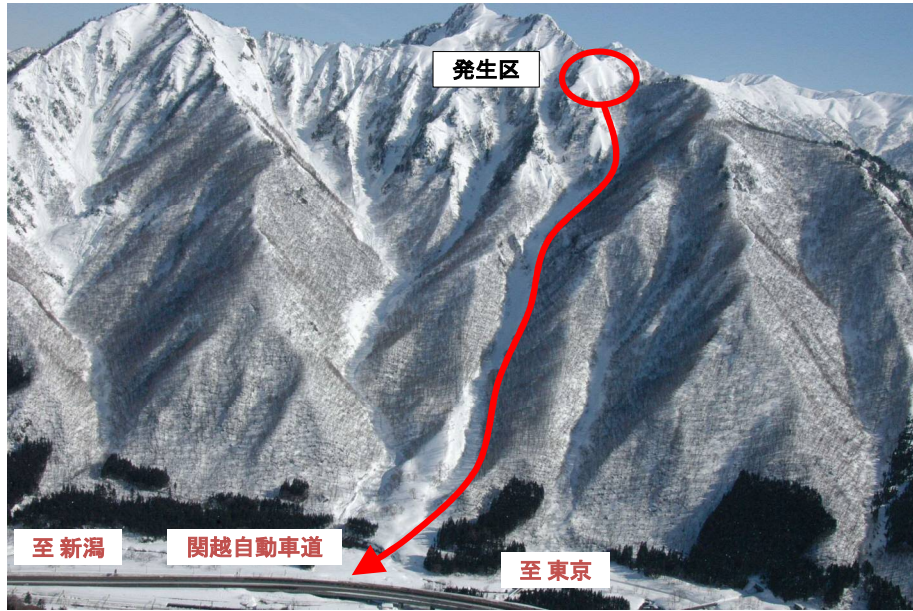
雪崩災害の発生日時	2005年（平成17）年12月28日 午前7時頃
雪崩災害発生場所	新潟県南魚沼郡湯沢町大字土樽地内
雪崩災害の状況	県道と町道を約300mに渡り埋塞させた。幸い、人や車がこの雪崩に直接巻き込まれることはなかったものの、JR土樽駅周辺の集落が孤立状態となり、別荘やペンションの客など計47名が取り残された。また、県道沿いの電柱がなぎ倒され、住宅3軒が停電となった。なお、この箇所では、いわゆる「59豪雪」の1984年2月にも同規模の雪崩が発生している。
雪崩の種類	面発生乾雪表層雪崩
雪崩の発生位置	山頂部（標高1200m）
雪崩の走行距離	1800m
雪崩の堆積量	雪崩全体のデブリ量は約18000m ³ であり、道路流出量は、延長300m、高さ4m、幅5mの6000m ³
災害地の概要（地形・地質・気象条件など）	2005年12月28日7時～7時30分頃、魚野川右岸側の南西向き斜面において、山頂付近を発生区とする面発生乾雪表層雪崩が発生。魚野川の対岸の県道と町道を約300mに渡り埋塞させた。
現地の概況	2005年12月は湯沢の月平均気温は平年値より3.1℃も低い異常な寒さとなった。低温下で降雪が続いた結果、雪崩発生日までの6日間における降雪量が199cm、積雪深は116cmも増加した。

雪崩発生斜面全景¹⁾

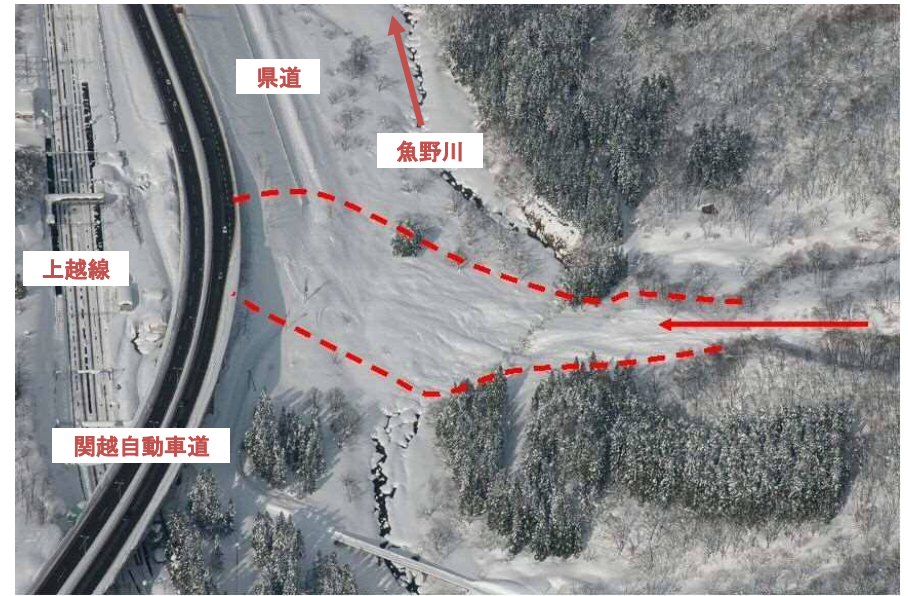
デブリの状況²⁾

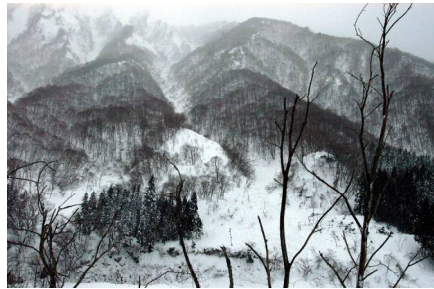
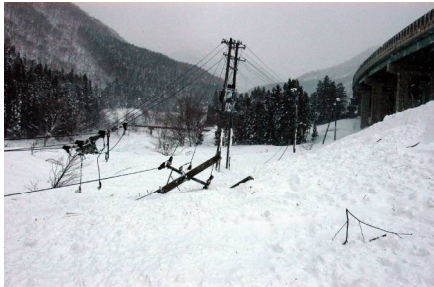
- ・人や車が直接巻き込まれる被害は無し(雪崩発生時の目撃者あり)
- ・JR土樽駅周辺の集落が孤立状態(別荘やペンションの客など計47名)
- ・県道沿いの電柱がなぎ倒され停電が発生

2005年雪崩発生当時^{1), 2)}

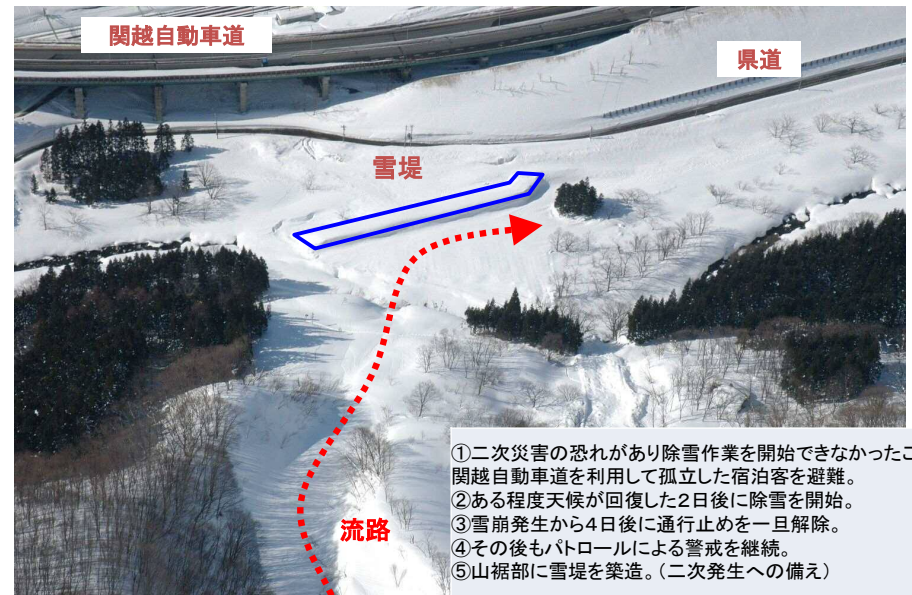
雪堤の築造¹⁾

- ①二次災害の恐れがあり除雪作業を開始できなかったことから、関越自動車道を利用して孤立した宿泊客を避難。
- ②ある程度天候が回復した2日後に除雪を開始。
- ③雪崩発生から4日後に通行止めを一旦解除。
- ④その後もパトロールによる警戒を継続。
- ⑤山裾部に雪堤を築造。(二次発生への備え)

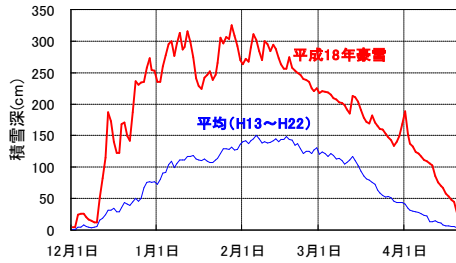
雪崩発生数日前から積雪深(新雪)が増加
→表層雪崩が発生しやすい状況に

積雪深の傾向²⁾

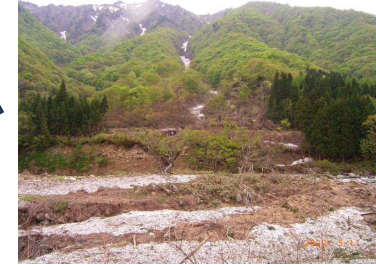
樹木の倒壊が顕著

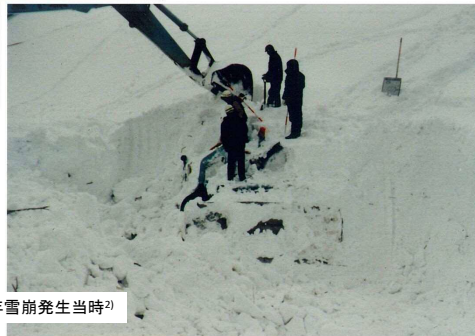
1984年(昭和59年)2月14日 15時頃
同地点で同規模の雪崩が発生し、車両4台・除雪車1台が被災した。

1984年雪崩発生当時²⁾

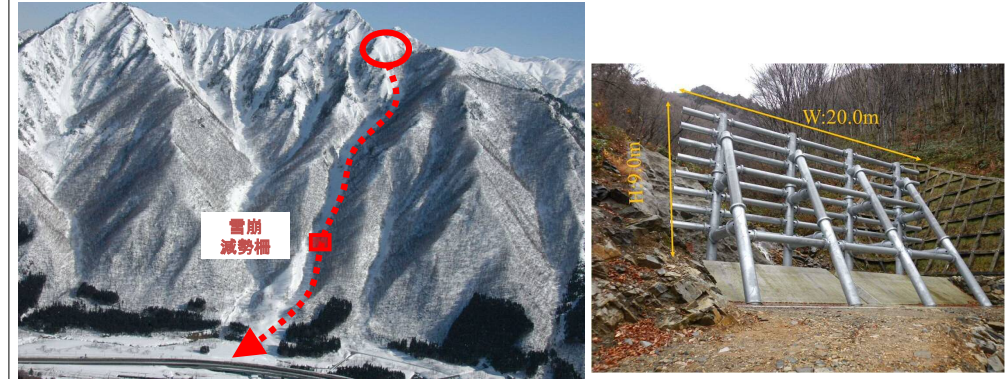
雪崩発生斜面全景¹⁾

雪崩減勢柵²⁾

雪崩対策施設	雪崩減勢柵					
保全対象	一般県道土樽越後中里停車場線(道路)					
施工位置	新潟県南魚沼郡湯沢町大字土樽地内					
施設管理	新潟県南魚沼地域振興局地域整備部					
斜面状況	斜面長	1260m	発生区の幅	-	発生区の勾配	-
	発生区の標高	-	堆積区の幅	300m	見通し勾配	-
	斜面の植生	無し				
設計条件	設計積雪深	4.5m	柵高	9m	積雪密度	-
	斜面勾配	23°	植生	-		
	雪崩層厚	-	雪崩速度	-	雪崩密度	-
	雪崩シミュレーションモデル	-	斜面勾配	-	乱流減衰係数	-

施設概要	施設の選定方法 (設計方針)	斜面長が1,000m以上に及び、発生区での対策は困難なことから、走路および堆積区での対策工法を比較検討の候補とし、施工性及び経済性などの観点から走路対策である雪崩減勢柵を選定した。
	配置計画	雪崩走路に配置
	施工規模	設置延長L=20m
	規格(柵高・タイプなど)	柵高9.0m
